# 铝-镁合金的剥落腐蚀

本文介绍了铝-镁 (Al-Mg) 合金的快速剥落腐蚀试验方法, 着重研究了 6.5% Mg 和 9.0% Mg 变形铝合金剥落腐蚀外貌特征、裂纹形态, 及其与金相组织之间的关系, 分析了剥落腐蚀产生的原因, 提出了改善抗剥落腐蚀性的途径。

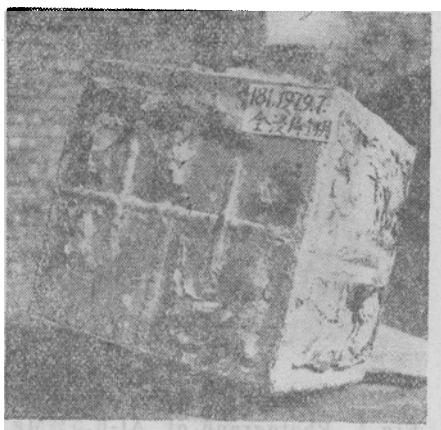
图1 1号箱浸泡14个半月的宏观外貌  
Fig.1 Visual appearance of box one after immersed for fourteen and a half months

对 9.0% Mg 和 6.5% Mg 的变形铝合金进行了腐蚀试验。图 1 是 9.0% Mg 铝合金退火板结构焊箱 (称 1 号箱), 在青岛海港浸泡 14 个半月的照片; 图 2 是上述同批合金板采用快速剥落腐蚀试验, 连续全浸不到 24 小时就产生开裂的照片。

(1) 金属表面有的发生鼓泡, 有的形成金属鳞片, 有的部位则产生严重分层;

(3) 剪切加工边缘和钻孔洞周围,与板材表面比较,剥落腐蚀更要严重;

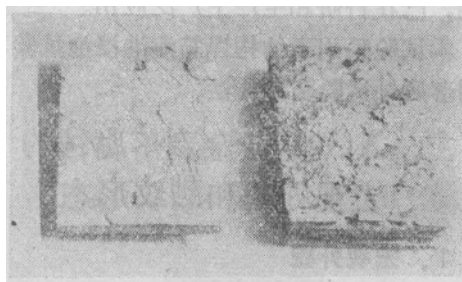
图2 9.0%Mg铝合金快速剥落腐蚀  
a. 试样表面 b. 试样短横向

但是, 并非所有易受晶间腐蚀或应力腐蚀的合金都会产生剥落腐蚀, 只是在具有某种方向性很强的平行于金属表面的拉长晶粒发生晶间腐蚀时, 才会出现剥落。沿平行于金属表面的电化学阳极层产生较快的横向浸蚀, 致使短横向上抗应力腐蚀很差, 见图2b。因此, 定向

从图2b可知, 板材剪切边缘在快速剥落腐蚀试验中出现严重的剥落, 这是因为剪切边缘产生剧烈的显微组织变形, 所以沿着定向的显微组织路线, 加速了电化学腐蚀。同理, 在钻孔时, 如钻头较钝, 使孔周围的显微组织受到塑性变形时, 也会增加剥落腐蚀的敏感性。

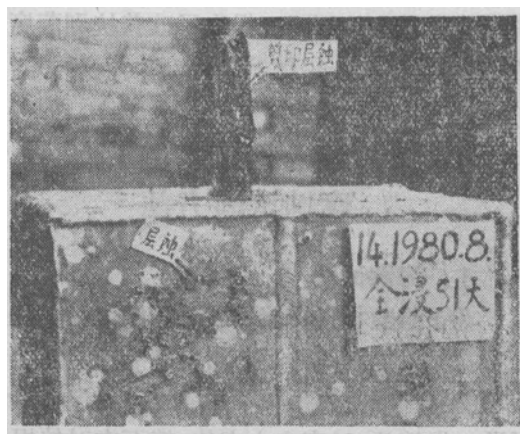
图 3 是经  $235 \pm 5^\circ\text{C}$  保温 2 小时稳定化处理, 的 6.5% Mg 铝合金结构焊箱 (称 2 号箱), 在厦门海港浸泡 51 天的宏观外貌照片; 图 4 则是同一批材料经快速剥落腐蚀试验, 连续全浸 78 小时开裂的照片。

图3 2号箱浸泡51天的宏观外貌  
Fig.3 Visual appearance of box two after immersed for 51 days

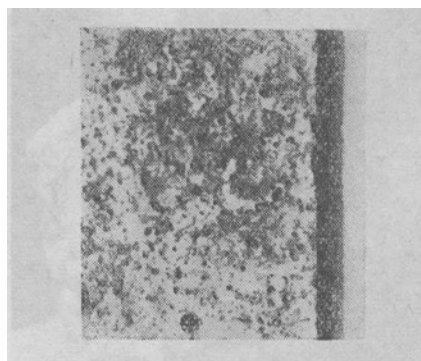
图4 6.5%Mg铝合金快速剥落腐蚀  
Fig.4 Photograph of Al-6.5%Mg alloy specimens after accelerated exfoliation corrosion

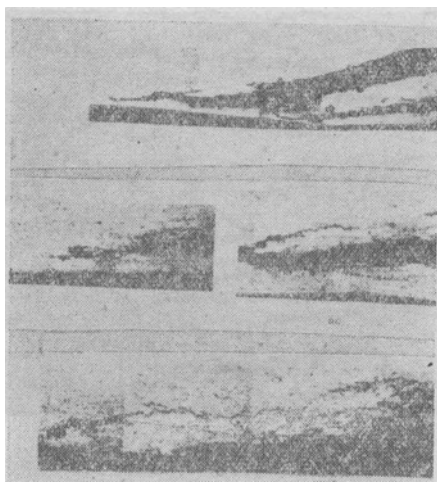
分别在快速剥落腐蚀试样和海港结构焊箱上截取试样,进行了裂纹的金相观察,图5是9.0%Mg变形铝合金快速剥落腐蚀试验出现的裂纹。70倍是部分裂纹形貌,200和340倍是局部裂纹形态。图6是从2号结构焊箱上取样得到的腐蚀裂纹形态,分别放大100和300倍。

由图5,6可知,6.5%Mg和9.0%Mg变形铝合金发生的剥落腐蚀,裂纹走向都是沿轧制方向,且平行于金属表面。9.0%Mg的变形铝合金晶间腐蚀与剥落腐蚀两者兼有,并更加严重。

图5 经快速剥落腐蚀的9.0%Mg  
铝合金剥落腐蚀裂纹

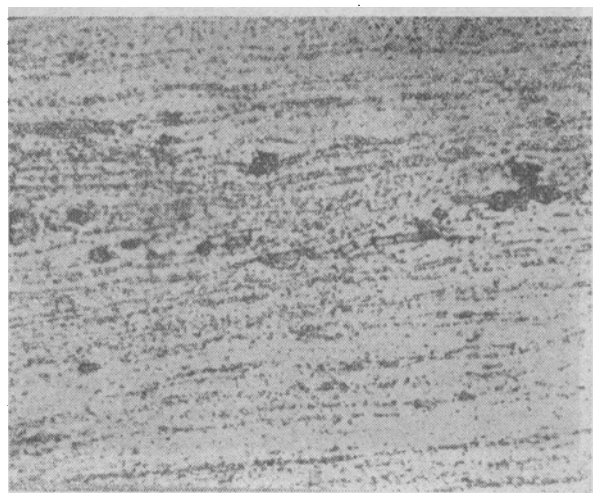
中, 它的相组成主要是 $\alpha$ 固溶体和 $\beta$ 相( $Mg_2Al_3$ ), 以及少量化合物和Fe, Si杂质相。当合金经加工变形后, 晶粒晶界被拉长, 晶界与轧制面趋于平行,  $\beta$ 相、化合物和杂质相均沿轧向分布。见图7。含镁量愈高, 则 $\beta$ 相愈多, 愈易形成连续的 $\beta$ 相网络, 这样就为电化学腐蚀的选择性阳极通路创造了有利条件。这是一种沿晶的腐蚀过程。因此, 剥落腐蚀有时被看成是晶间腐蚀或应力腐蚀开裂的一种特殊形式。

图7 6.5%Mg铝合金冷变形组织( $\times 550$ )

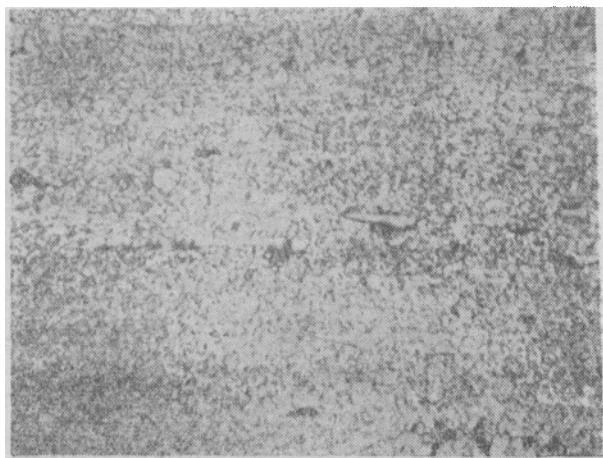
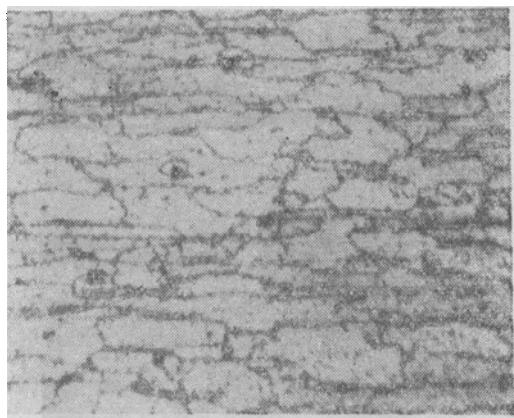
的显微组织和连续链状的 $\beta$ 相沉淀网络, 是引起剥落腐蚀的必要条件。如图7—9这样的组织就易发生剥落腐蚀。实验证明也正是这样, 经 $235 \pm 5^\circ C$ 保温2小时稳定化处理的6.5%Mg铝合金板, 快速剥落腐蚀试验及结构焊箱的海港浸泡, 都产生了剥落腐蚀。取样用电镜观察, 从二级复型照片图8b可看到,  $\beta$ 相( $Mg_2Al_3$ )析出物致密细小, 且沿轧向呈连续链状排列, 为电化学腐蚀沿晶扩展提供了优先发生的途径。

图8 2号箱的金相显微组织及电镜照片  
a.显微组织 ( $\times 500$ ); b.二级复型 ( $\times 2000$ )  
Fig.8 Microstructure of box two

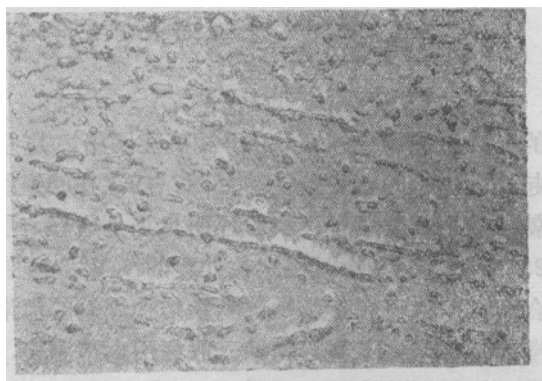
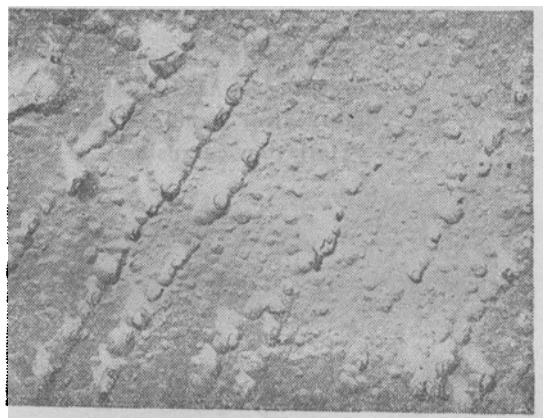
若为等轴晶组织且第二相 $\beta$ 析出物又不沿晶界呈连续链状网络, 则不会产生剥落腐蚀。图9为9.0%Mg铝合金退火板显微组织( $\times 500$ )。图10为6.5%Mg铝合金退火状态板, 快速剥落腐蚀试验不产生剥落腐蚀。

图10 6.5%Mg铝合金退火状态板显微组织和二级复型电镜照片 a.显微组织 ( $\times 500$ );  
b.二级复型 ( $\times 2500$ )

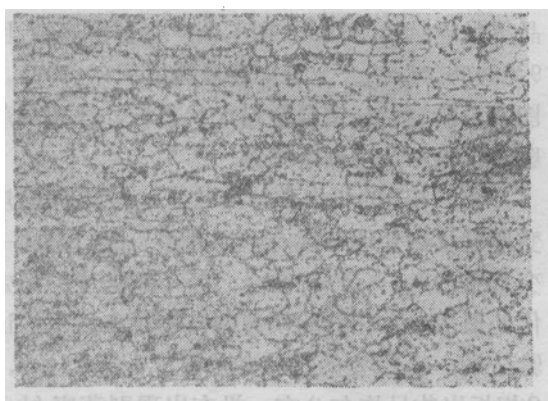
图9 9.0%Mg铝合金退火板显微组织 ( $\times 500$ )  
Fig.9 Microstructure of annealed Al-9.0%Mg alloy plate ( $\times 500$ )

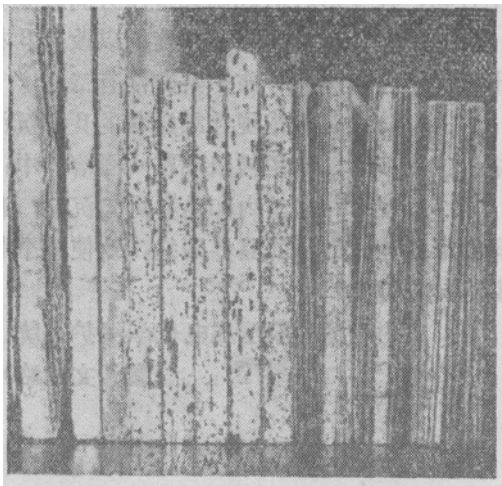
第二相 $\beta$ 的析出和分布状态, 与轧制温度变形量及热处理制度有密切关系。图11是同一变形量的6.5%Mg铝合金, 经不同温度的稳定化处理后, 在相同的快速剥落腐蚀条件下的试验结果,  $N_4$ 以左的试验加热温度大于 $240^\circ C$ ,  $\beta$ 相析出物呈均匀分布, 没有出现剥落腐蚀; 小于此温度者, 如 $N_4$ 以右的试样,  $\beta$ 相呈连续链状排列, 见图12a = 二级复型电镜照片, 合金出现严重剥落腐蚀。

图11 不同稳定化制度对剥落腐蚀的影响

3. 调整合金的热处理制度,以改善 $\beta$ 相析出物大小、形态和分布。其方法有二:

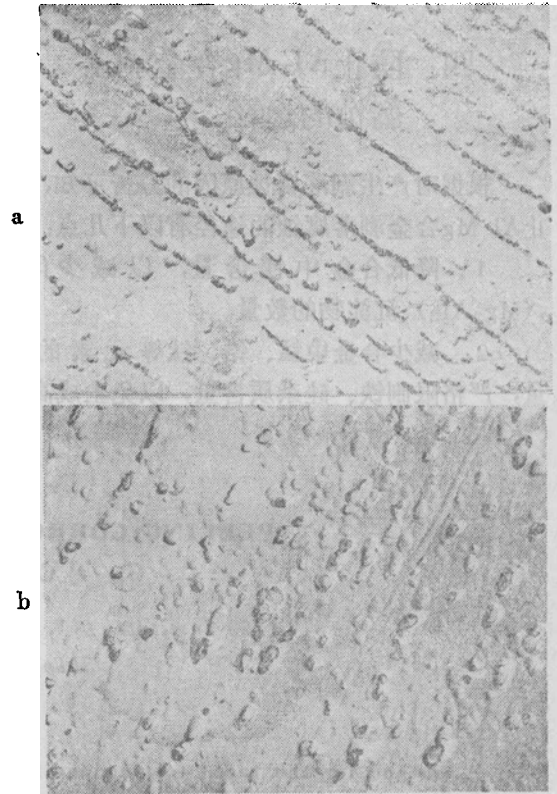
图12 经不同稳定化温度处理的6.5%Mg铝合金二级复型电镜照片 a.240℃/1n( $\times 4000$ ); b.250℃/1n( $\times 4000$ )

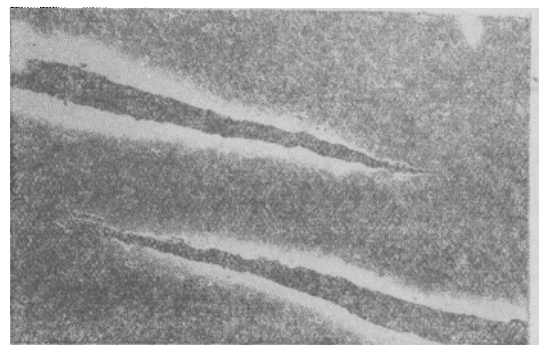
镁含量为7%时, $\alpha$ 固溶体的电位是 $-0.89V^{1)}$ ,而 $\beta$ 相的电位是 $-1.24V^{2)}$ 。当有腐蚀介质存在时,就构成微电池,阳极 $\beta$ 相溶解,产生沿晶的择优腐蚀,连续链状的 $\beta$ 相沉淀网络,乃是择优腐蚀的通道。这一规律已被扫描电镜照片图13证实。从该照片可看到,腐蚀裂纹尖端是沿分布在轧向上的 $\beta$ 相扩展的。

图13 2号箱腐蚀裂纹尖端的扫描电镜照片( $\times 2000$ )
