# “石老人”海蚀柱岩体稳定性评价

骆 熙

(青岛市勘察测绘处)

**提要** 本文应用地质构造、岩性特征、地貌成因及海面升降变化等资料, 综合分析了“石老人”的形成及其岩体结构类型。并对“石老人”岩体进行工程地质稳定性评价, 提出了切实可行的安全防护措施, 以保护这一旅游资源。

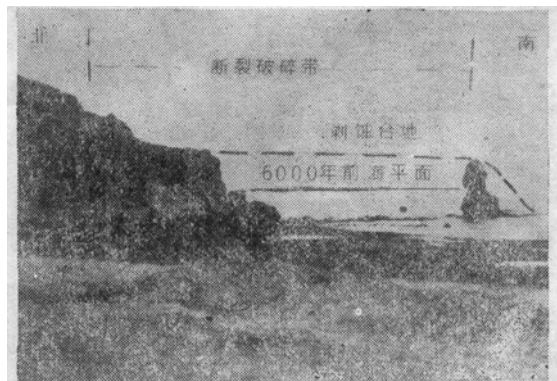
图1 石老人地质地貌景观

由图1可见, (1)“石老人”与海岸岩体在低

潮时所见为一连绵的地质体；(2)“石老人”为剥蚀台地海蚀后退的残余岩体；(3) NWW 向断裂破碎带处于海蚀后的空间状态。

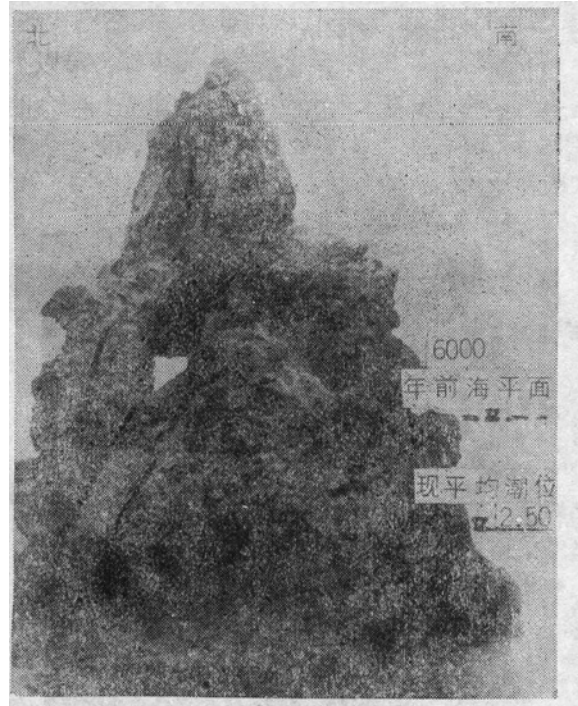
图 2 “石老人”西侧面现状

1. 3. 石老人村以南的花子洞，57.7m 高地一带地质构造发育，以 NEE，NNE 及 NNW，NWW 向大小断层为主要形迹，其倾向多变，倾角陡，伴生的构造裂隙也很发育。“石老人”海蚀柱处于 NWW 向断裂的南缘，柱体本身地质构造发育，主要有柱体北半部的 NWW 构造裂隙（张性），此裂隙从“石老人”顶部穿过海蚀洞，直通到柱脚，裂隙面倾向 NEE，倾角 80°（图 2）。另见多条 NEE，NNE 及近 ES 向裂隙。

由图 2 可见，(1) 北部 NWW 构造裂隙面产状与切割柱体的实况；(2) 现平均潮位线以下，柱脚被冲的凹面与洞穴；(3) 5m 高程以下，明显的海蚀洞、海蚀蜂巢、裂隙等，5m 高程海蚀洞以上，石柱仅受自然物理风化作用。

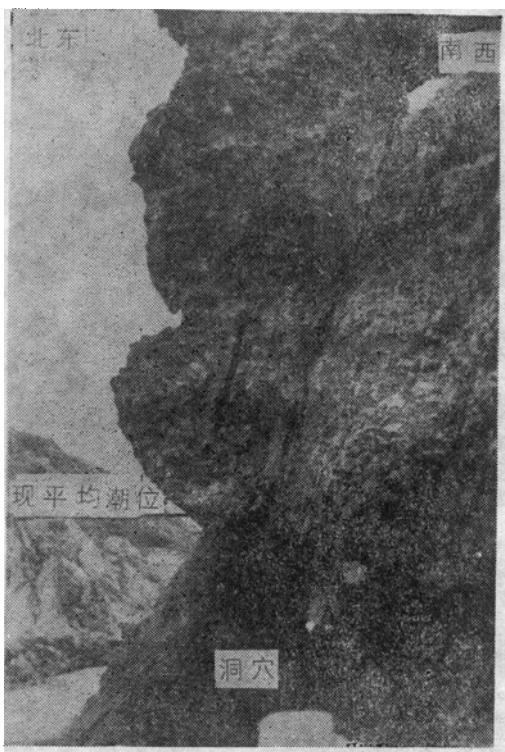
图 3 “石老人”西北柱脚处洞穴、裂隙发育情况及临空切割体险情

柱脚洞穴发育,柱体上因 NWW 向构造裂隙形成了临空切割体(图 3)。当底部洞穴不断扩大加深,柱脚继续冲刷坍塌时,将逐渐减小其支撑上部岩体的能力,一旦达到重力平衡临界状态,则在难以预料的时间里,柱体北半部将沿以上软弱结构面(即未来滑动面)突然崩塌,剩余的南半部将呈尖锥体形最后残留下来,仍屹立于大海之中。

由图 3 可见, (1) NWW 向裂隙直切岩体的现状; (2) 调查人头部上端为现平均潮位线痕迹; (3) 手指方向系海蚀洞穴; (4) 图片中部裂隙的上盘岩体呈现临空悬挂状险情。

III. 2. 2. 柱体北部,在平均海潮上方,岩体明显呈悬空状(图3),又位于软弱结构面的上盘,险情严重,需专门用浆砌块石支撑,以加强

抵御柱体岩石坍塌的抗滑稳定性。

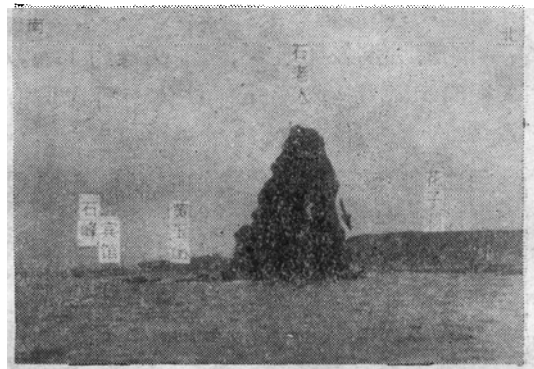
图 4 “石老人”东侧面全景

III. 1. “石老人”柱体的岩石形成已近亿万年之久,历经长期地球内营力和大自然外营力的综合改造与侵蚀破坏后,今天仍然挺立海中,但如上所述其稳定性较差,从时间空间因素上可以预见,它不是永远能吃立在海中的石柱,也不是短暂时间(如数年,数十年……)内能出现柱体倒塌破坏的(图 4)。

由图 4 可见, (1) 北半部明显呈薄弱、不稳定状态; (2) 北柱脚 2.50m 高程以下,凹进最甚,是海蚀流、浪冲刷、击打等综合作用结果; (3) “石老人”顶~中部洞~柱脚,近于直立的构造裂隙,已割穿柱体,造成失稳状态。

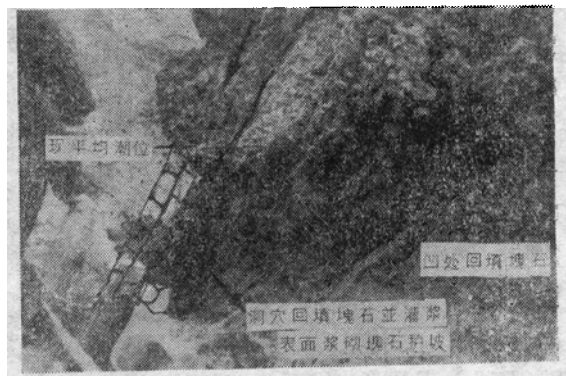
图 5 “石老人”西北侧柱脚破坏现状及建议加固方案

由图5可见,(1)平均海潮位上下海蚀蜂巢、裂隙发育;(2)NWW向及近EW向、NE向构造裂隙发育;(3)西北柱脚海蚀洞穴深入柱体,上方岩体呈临空失稳状态;(4)采用块石回填及块石护脚示意情景。

III. 2. 1. 在平均潮位 (2.30 m~2.50 m) 以下,从东、西、北三面对柱脚凹进处及大小洞穴

用块石密实回填。选择小汛低潮期作业,用高标号快干水泥灌浆,使块石凝集聚为一整体。最后外表采用浆砌块石护坡,形成自然坡度状1:1(约45°),以减小浪击破坏作用。
