中国南海涠洲油田 W114A 平台服役 15 年的水下钢结构腐蚀防护调查

摘要: 介绍了 W114A 平台在南海服役 15 年的水下钢结构的腐蚀与防护特检报告。检测表明, 生物污损严重, 最大附着厚度可达 20 cm, 阴极保护系统正常, 保护效果良好。对检测方法和结果进行了分析发现, 电位测量程序不妥, 牺牲阳极物理尺寸的测量方法不准确, 测厚点的基面清理不干净, 不能准确地对平台的阴极防护效果进行评估, 并对此提出了修改意见和建议。

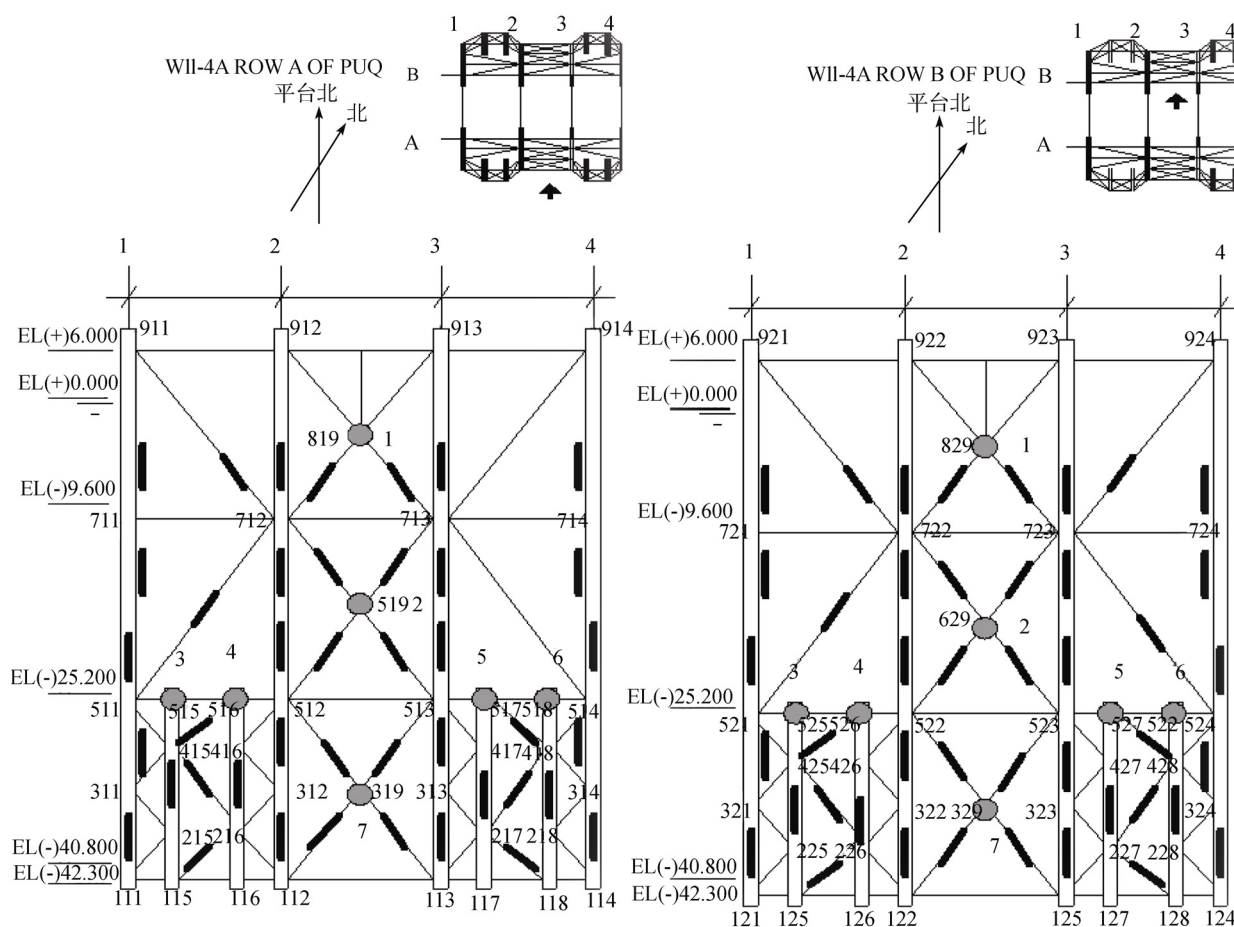
图 1 W114A 平台阴极保护电位采样点分布图

对 W114A 平台桩腿水下结构选取不同深度的 2×7 个部位共 2×21 个采样点(图 1), 进行结构阴极电位测量。阴极测量点尽量选择远离牺牲阳极, 每

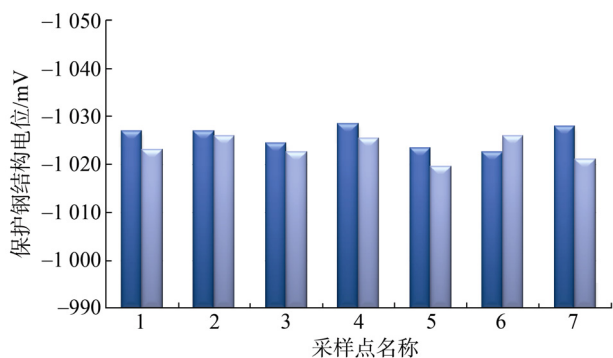
图 2 2003 年特检各个采样点处钢结构阴极电位图

电位仪校验电位变化范围为: $-1012 \sim -1009$ mV, 其中, 深色柱表示 ROW-A, 浅色柱表示 ROW-B

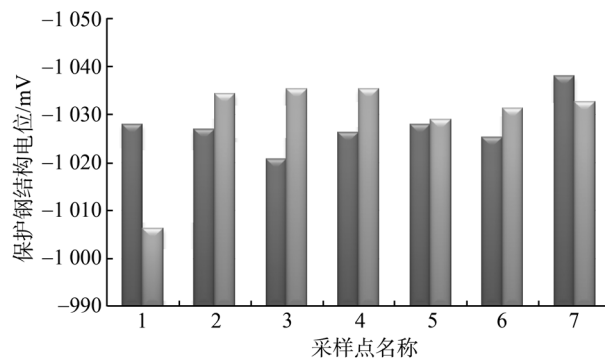
图 3 2008 年特检相同采样点处钢结构阴极电位图

从 2008 年阴极保护电位测量数据可以看出(图 3), W114A 平台 8 个桩腿阴极电位数值均在 -1050 ~ -1 000 mV 之间, 该平台水下钢结构完全处于良好保护状态。通过测量发现低合金钢在该海域的自腐蚀电位在 -650 mV vs. Ag/AgCl 左右, 平台结构钢与低合金钢基本同类, 通常设计保护电位在 -800 ~ -1000 mV vs. Ag/AgCl。因此上述测试结果足以说明, 该平台水下钢结构处于良好保护状态, 但是, 保护电位长期处于 -1000 mV 以上, 钢铁表面易产生析氢反应, 氢向钢铁内渗透引起氢腐蚀, 给平台造成潜在危险。

ROW-A 钢桩桩腿电位仪校验电位: -1066 mV; ROW-B 钢桩桩腿电位仪校验电位: -1047 mV; 其中, 深色柱表示 ROW-A, 浅色柱表示 ROW-B

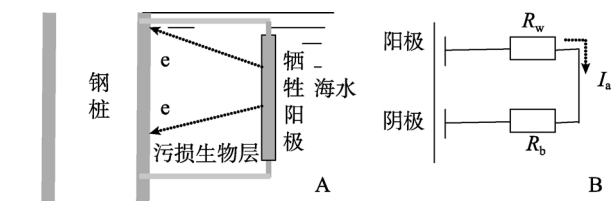
图 4 由牺牲阳极发射出的阴极极化电流实际状态示意图 (A)及其等效电路图(B)

该检测结果并未反映水下钢结构真实保护电位(图 4), 在海水中浸泡 15 年之久的平台水下钢结构钢铁/海水界面的真实情况为在水下钢结构表面还覆盖着平均 20 cm 厚的污损生物层(图 4 中阴影部分)。牺牲阳极的阴极电流 I_a 必须通过污损生物层 R_b 才能到钢结构基体。

现用检测方法是在去除了污损生物层之后所得的电位，消除了生物层 $I_a R_b$ 降，不能反映平台水下钢结构真实保护电位，真实保护电位为未除去污损生物层时所测得电位，所以，真实保护电位=本次所测电位 $-I_a R_b$ 。

(1)通过对水下钢桩的阴极保护电位检测, 该平台水下钢结构完全处于良好的保护状态, 但该检测方法并未反应水下钢结构的真实保护电位, 测量过程中不应破坏污损生物层;

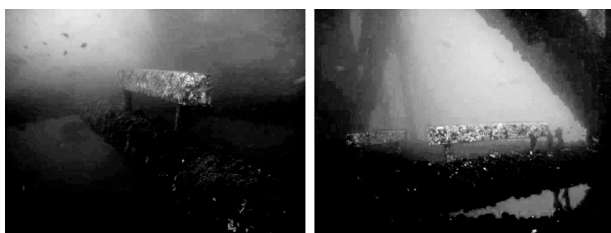
图 5 水下牺牲阳极

对 W114A 平台桩腿水下牺牲阳极进行目视检验，目测项目主要为牺牲阳极块和钢结构的平整情况以及牺牲阳极的表现状态。目测结果表明，所有牺牲阳极和平台钢结构焊接良好，牺牲阳极表面基本被污损生物包覆，从水下照片(图 5)和水下录像发现在牺牲阳极的表面除了污损生物以外，还有白色生物物质零散分布于污损生物上。

(2)通过水下牺牲阳极表面状态目测和物理尺寸测量, 说明牺牲阳极已完全被污损生物包裹, 清除污损生物层后牺牲阳极表面有一层灰白色腐蚀产物,

这是电阻较大的氧化铝,加之污损生物层两者结合将大大阻碍牺牲阳极的放电,最终导致牺牲阳极的“污损失效”;

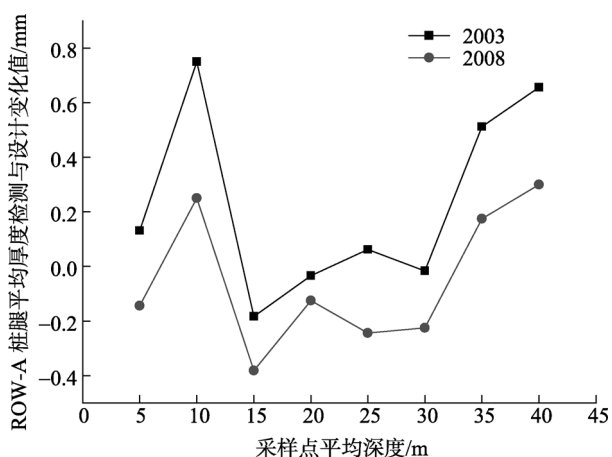
图 7 ROW-A 实测厚度变化值与深度关系曲线图

从图 7、图 8 曲线不难看出，不同水深 8 个桩腿采样点的厚度 2008 年数值较 2003 年数值有不同程度的减小，这说明从 2003 年到 2008 年这 5 年间导管架钢桩桩腿仍被缓慢腐蚀着，从测量厚度看，对于 ROW-A 最大腐蚀厚度发生在水下 10 m 处，为 0.50 mm，最小腐蚀厚度发生在水下 20 m 处为 0.09 mm，平均腐蚀厚度为 0.069 mm/a。对于 ROW-B 来说，腐蚀速率较 ROW-A 更为均匀，最大腐蚀厚度发生同样在水下 10 m 处，为 0.44 mm，最小腐蚀厚度发生在

水下 35 m 处为 0.13 mm, 平均腐蚀厚度为 0.058 mm/a。综合 2003 年和 2008 年数据, 可以看出, 水下部分的腐蚀速率随着水深的不同略有不同, 开始随着深度的增加而逐渐增大达最大值(水下 10 m 处)后, 随着随着深度的继续增加而又开始逐渐减小而后又增大。低合金钢在海水全浸时自然腐蚀速率为 0.07~0.15 mm/a, 在南海腐蚀挂片表明低合金钢在海水中的腐蚀速率为 0.09~0.14 mm/a^[5], 比我国其他海域腐蚀挂片腐蚀速率低, 这是大型钙质为底的污损生物重叠附着保护作用^[6], 而此次 W114 平台水下钢结构所得的数值同样低于低合金钢在海水全浸时的自然腐蚀速率, 说明牺牲阳极仍起作用, 但此次测试电位值和 2003 年测试值相比所得结果, 与钢桩超声测厚结果相矛盾, 说明牺牲阳极物理测量方法应改进。
