December, 2017

国产热浸锌锚链的耐蚀性研究(I): 热浸锌锚链的海港试验^{*}

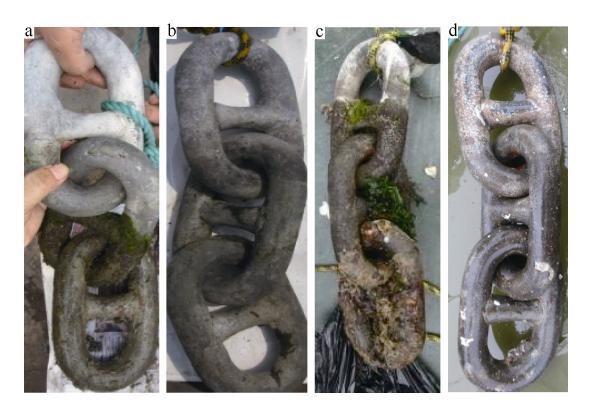
通过对图 3 中的腐蚀状态观察可以发现, 经过连续4年以上的海港试验,热浸锌锚链清 除了表面污损生物后浸锌层基本完好,无明 显、严重的锈蚀点。锌层连续4年对链条有良 好的保护作用。

图 3 CM690 热浸锌锚链逐年腐蚀形貌对比 Fig. 3 Comparison of corrosion morphologies of the hot-dip galvanized anchor chain 注: a. 2013 年 7 月; b. 2014 年 7 月; c. 2015 年 7 月; d. 2016 年 7 月

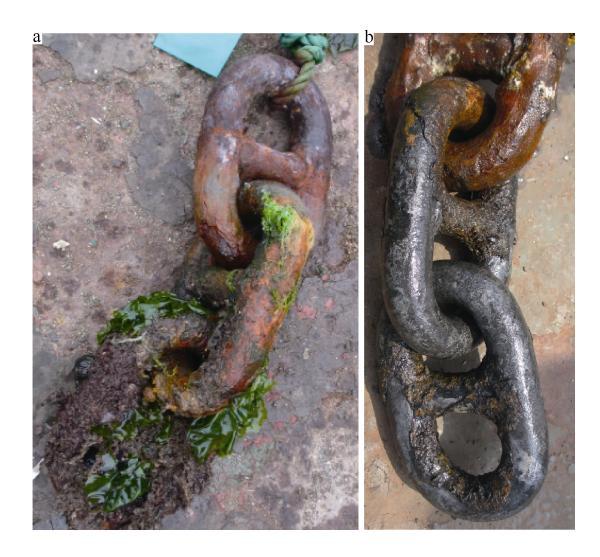
而通过观察同期进行试验的对照组(图 4) 可以发现,未镀锌锚链在每年检查中均发现 严重的锈蚀,锈层遍布锚链的大气、水下链环

图 4 CM690 未镀锌锚链逐年腐蚀形貌对比 Fig. 4 Comparison of corrosion morphologies of the anchor chain without galvanized layer 注: a. 2013 年 7 月; b. 2014 年 7 月

的全部表面。该锈层表层呈红褐色并伴有大小 不等蚀坑,最大坑深 3mm 左右,污损生物附 着或固着于其上。锈层结构疏松,在用刮刀刮 除污损生物的过程中锈层连同污损生物一起 呈片状脱落(图 5)。

通过对比试验可以看出,未镀锌锚链腐 蚀严重,锈层厚度为 2~3mm,稍微触及腐蚀 产物就出现成片脱落,表面有大小不等的腐

蚀坑,导致链径不断减小,可提供的拉力载荷 不断下降,安全隐患增大,无继续试验的必要, 因此对照组于 2014 年 12 月退出试验。而同期 采用热浸锌保护的锚链未出现任何锈蚀现象, 完好地保持了设计的服役性能。

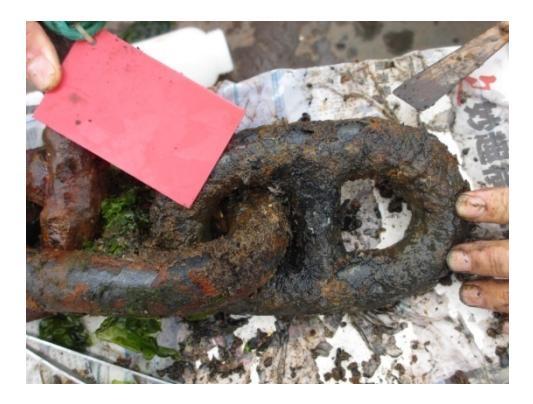
图 5 刮除疏松锈层后的底层黑色腐蚀产物 Fig. 5 Black corrosion product obtained after scraping the loose rust layer

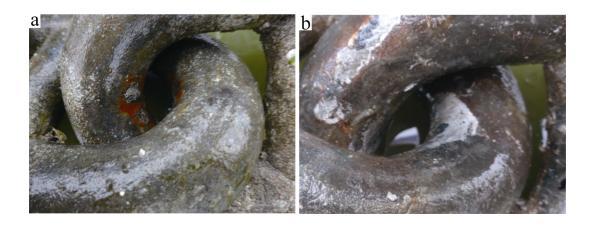
2016 年 7 月现场检查结果显示,在去除 污损生物后,发现热浸锌锚链大部分仍未出 现锈点,表面光滑洁净无麻点。然而在锚链上 环与中环、中环与下环链环连接处出现了磨蚀 现象(图 6a 和 b),其原因是在锚链半浸悬挂于 海水中时,由于风浪等海水运动,引起链环间 不断的晃动摩擦,造成腐蚀产物不断从基体 表面流失,失去了腐蚀产物的保护作用,从而 造成此处锚链基材漏出,发生锈蚀。

图 6 CM690 热浸锌锚链环间磨蚀现象 Fig. 6 The phenomenon of abrasion between loops of hot-dip galvanized anchor chain 注: a. 大气区链环磨蚀现象; b. 水下区链环磨蚀现象

对比图 6a 和 b 发现,大气区链环磨蚀部 位有明显的红棕色新鲜锈迹,而水下区链环 磨蚀部位未见明显锈迹,露出的基材仍保有 金属的本色。推测其原因可能为, 热浸锌锌层 在水下与钢材形成原电池, 锌层作为阳极放 电保护了钢材。

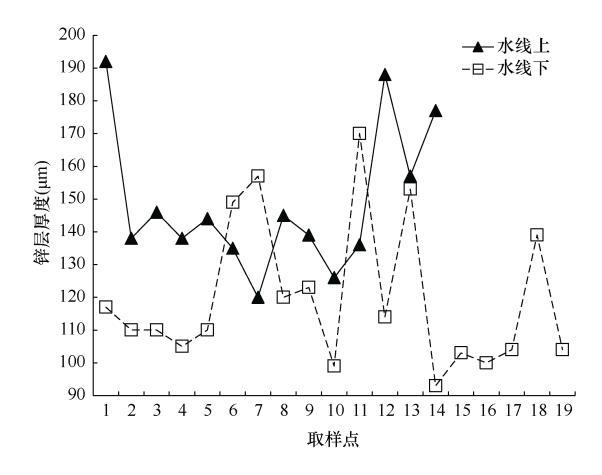
图 7 2014年 CM690 锚链大气/水下链环镀锌层厚 度测量结果(µm)

(1) 通过2013~2014年连续两年对热浸锌 涂层厚度的测量,大气区镀锌层厚度的减薄 量明显小于水下区,约为 10μm/a,与国际上 近百年的研究测试结果相比稍高(尤利格腐蚀 手册显示为 0.5~0.8μm/a; Mattson, 1982)。而 2014~2015年和2015~2016年锌层测厚结果逐 年增加,其可能的原因是经过连续两年的时 间,大气区镀锌层可能发生氧化,测厚结果包 含 Zn 的腐蚀产物。

(3) 由图 7 和图 8 可以看出, 热浸锌锚链 表面锌层总体测厚结果变化趋势为: 大气区 锌层厚度明显增加, 水下区锌层厚度减小。

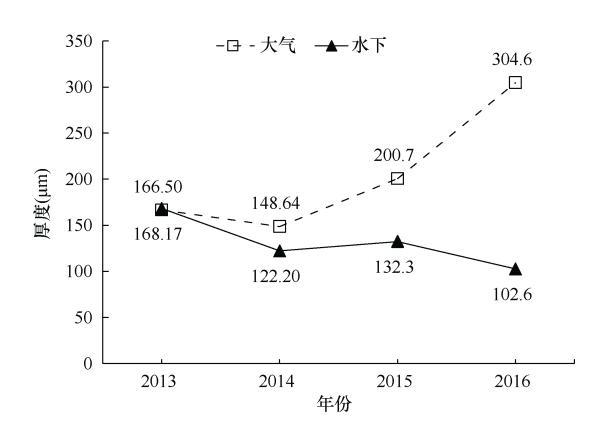
图 8 2013~2016 年 CM690 锚链大气/水下链环锌 层厚度平均值变化趋势(μm)

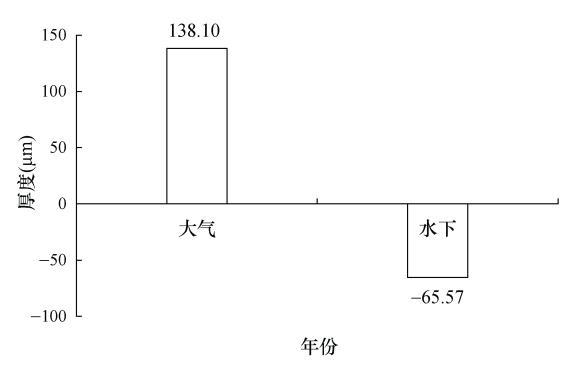
图 9 2013~2016 年 CM690 锚链大气/水下链环镀 锌厚度减薄值(μm)

Fig. 9 Thickness reduction of the zinc layer of the CM690 anchor chain exposed to the atmosphere and in the underwater area in 2013~2016 (μm)

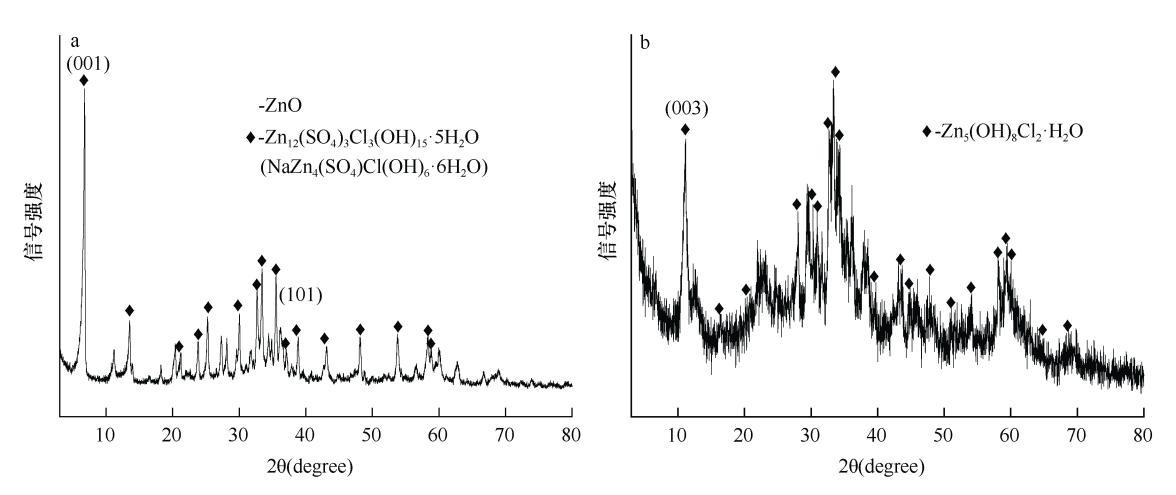
分别对大气区和水下区链环的腐蚀产物 进行 X 射线衍射(X-Ray diffraction, XRD)分析, 得到的结果如图 10a 和 b 所示,由此可以判断 腐蚀产物成分与上文中前人研究的结果一致。

Fig. 10 XRD spectrum of the corrosion products of the zinc layer in the atmosphere (a) and in underwater area (b) 注: a. 大气区锌层腐蚀产物; b. 水下区锌层腐蚀产物

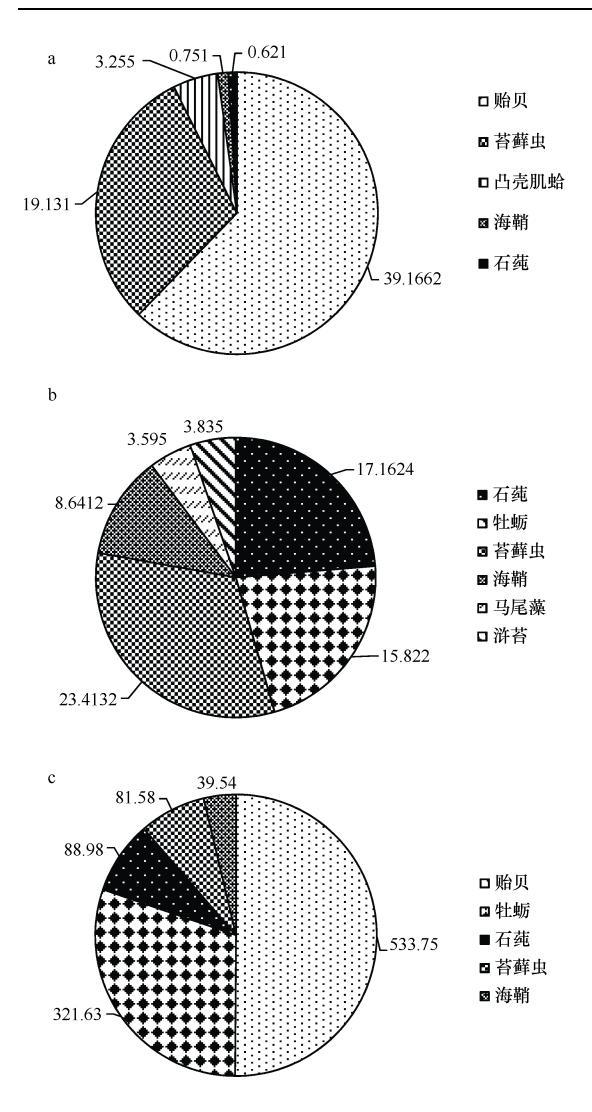
经过对污损生物进行分析可以看出,热 浸锌锚链表面的污损生物数量少于未浸锌锚 链,随着时间延长,热浸锌锚链表面污损生物 逐年增多,其中优势生物为海鞘(Ascidians)、 苔藓虫(Bryozoans),次之是贻贝(*Mytilus* sp.)、 牡蛎(*Ostreidae* sp.)、石莼(*Ulva* sp.),曾出现南 方优势污损种翡翠贻贝(Perna viridis)。2012~2013年无明显的生物污损。2013~2014年的污损生物分别是贻贝、苔鲜虫、凸壳肌蛤(Musculus senhousei)、海鞘、石莼;质量分别为39.16、19.10、3.25、0.75和0.62g。2014~2015年的污损生物分别是石莼、牡蛎、苔藓虫、海鞘、马尾藻(Sargassum sp.)、浒苔(Enteromorpha sp.);质量分别为17.16、15.8、23.41、8.64、3.59和3.83g。2015~2016年的污损生物分别是贻贝、牡蛎、石莼、苔鲜虫、海鞘;质量分别为533.7、321.6、88.9、81.5和39.5g。这3年锚链单位面积上污损生物的质量分别为1257.6、1454.6和21304.0g/m²。污损生物详细质量比见图11。

图 11 主要污损生物质量对比 Fig. 11 Comparison of fouling organisms in quality 注: a. 2013~2014 年; b. 2014~2015 年; c. 2015~2016 年
