# Al 基牺牲阳极的生物污损——“阳极苞”的解析

**摘要:** 本文介绍了铝(Al)基牺牲阳极在青岛中港海鸥浮码头超期服役五年半的阴极保护情况。现场勘查结果发现少部分 Al 阳极是以“苞”状出现, 暂命名为“阳极苞”。其外层为以苔藓虫(Bryozoa/Polyzoa)为主体的生物群落构成的具有一定强度的生物硬壳, 内层为白色膏状物, 暂命名为“阳极泥”。对生物硬壳进行了生物鉴定, 利用扫描电镜(scanning electron microscope, SEM)测试其微观结构, 红外光谱(infrared spectroscopy, IR)测定其化学组成, 结果表明该生物硬壳由复杂的有机混合物组成, 并且具有微米级多孔结构; 对“阳极泥”进行了酸碱性测定、能谱分析(energy dispersive spectrometer, EDS)及 X 射线衍射(X-ray diffraction, XRD)分析, 结果表明“阳极泥”主要由铝的水合氧化物和污损生物的代谢产物及机体分解产物组成。在此基础上初步讨论了“阳极苞”的形成过程及其对阴极保护的影响。

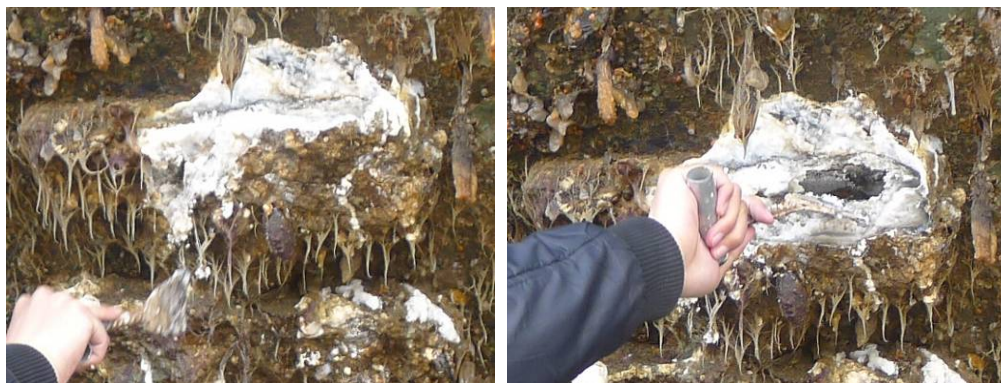
图 1 牺牲阳极上的白色腐蚀产物

查发现, 50%的牺牲阳极已完全牺牲掉, 阳极的骨架完全裸露, 表面有轻微的铁锈, 而其余牺牲阳极则被以棕色苔藓虫为主的污损生物包覆, 表面有不同大小、不同形状的白色腐蚀产物(图 1)。去除腐蚀产

Fig. 1 White corrosion products on the surface of sacrificial anodes

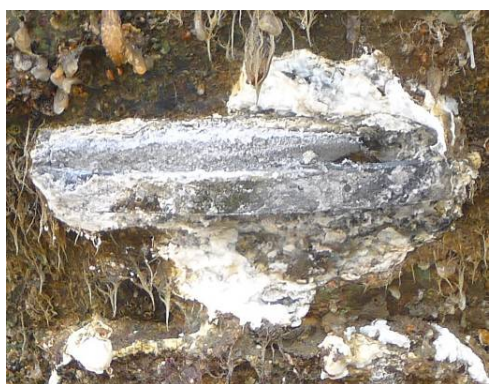
图 2 牺牲阳极骨架

Fig. 2 Frame of sacrificial anodes

物即为苔藓虫形成的硬壳, 硬壳之下为白色膏状腐蚀产物, 以下暂命名为“阳极泥”。再去除掉白色阳极泥, 露出光亮如初的钢制牺牲阳极骨架(图 2), 即代表 Al 基牺牲阳极已完全牺牲腐蚀。
